Restauration des vieilles maisons

par Michel LEFORT

ARCHITECTURE

Chaque région a son caractère

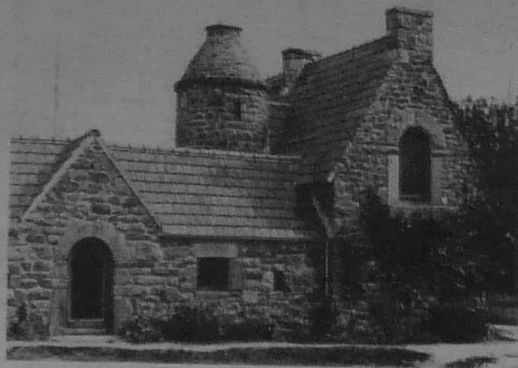
Prenons deux exemples (dessins a et b) qui perdent une partie non négligeable des agréables proportions de base par de simples détails. D'une part, l'introduction du doublage d'une baie (dessin a) dénature un peu le rythme général et, d'autre part (dessin b), l'élargissement de l'entrée, le non-respect des dimensions traditionnelles entraînent un appauvrissement global de la façade.

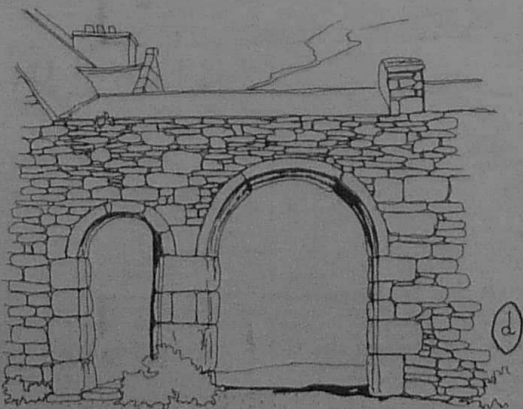
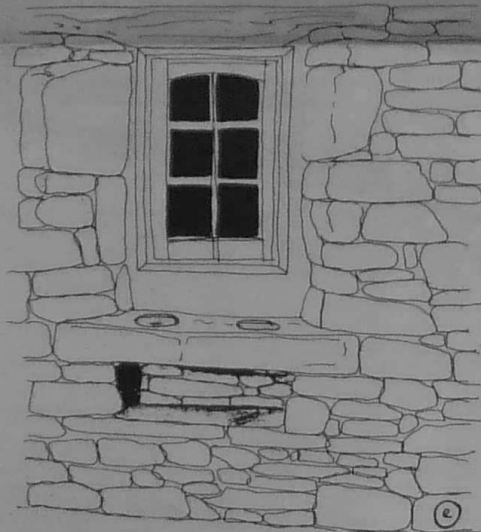
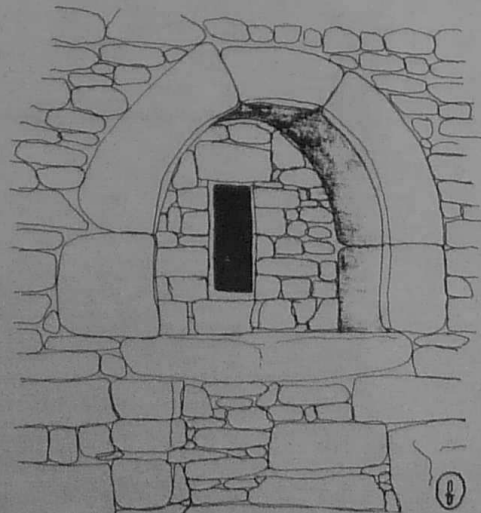
Élévation d'une ferme restaurée de la région de Tregor. Bien mieux dans l'ensemble que dans le parti architectural d'élargir considérablement l'entrée qui perd son caractère traditionnel.

Les deux réalisations suivantes (dessin d) d'élévation de Crech Seach (photo) possèdent, par contre, beau-

coup de caractère, bien qu'exécutées dans un esprit différent.

La ferme de Crech Seach a été entièrement redessinée par M. Roger Le Flanchec, architecte à Trébeurden, qui a su respecter les normes traditionnelles (façade est et ouest) et ouvrir plus largement la façade sud pour profiter du soleil au maximum, comme le demande actuellement notre confort moderne.

Remarquons la tour, élément vertical très important qui distribue les chambres du premier niveau.

La restauration contrôlée par M. Mauger (dessins e et f) est intéressante sur plusieurs points.

En effet, l'encadrement en maçonnerie est particulièrement soigné, comme nous le montre le dessin d du porche d'entrée. Le doublage n'est pas ici une simple décoration, le percement le plus petit des baies est soigné, plus proche de l'entrée que d'être un détail réservé au passage auto ou hippomobile.

D'autre part, l'introduction d'un « portager » et d'un « évier » (dessins e et f) renforce la richesse de l'espace intérieur donnée par la qualité des joints de maçonnerie brute apparente succédant aux panneaux crâpis réfléchissant la lumière, créant ainsi un jeu d'ombre et de lumière qui renforce l'intimité de volume intérieur.

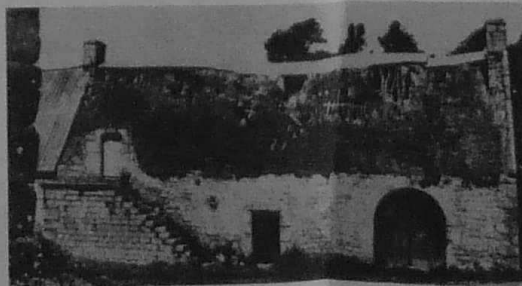
L'exemple de la ferme de Locmalo (dessin 3) en Broerock est significatif. La libre répartition des ouvertures ne relève d'aucun système, seuls les quelques impératifs techniques interviennent. L'agréable composition en élévation est donnée par cette libre disposition des percements et l'apport d'éléments fondamentaux, tel l'escalier extérieur, renforce le rythme harmonieux des ouvertures.

Le Broerock, le Porhoët et le Vannetais offrent une grande variété dans la conception générale des bâtiments, mais l'isolement des fermes et des hameaux produit par de vastes espaces arides ou landes, a préservé l'architecture rurale traditionnelle d'un essor trop rapide et du progrès (dessin 3). La maçonnerie est généralement constituée de blocs irréguliers de granit, les interstices résiduels étant comblés par des pierres plates. Les linteaux sont en gros blocs monolithiques et les chaînages d'angle font l'objet d'un soin particulier.

Notons que le climat relativement clément au sud de la péninsule armoricaine autorise un étage et par conséquent l'escalier conduisant au niveau supérieur prend une importance considérable que l'on remarque par le soin apporté à la maçonnerie, bien que la silhouette générale soit très simple et dépourvue d'ornements superficiels.

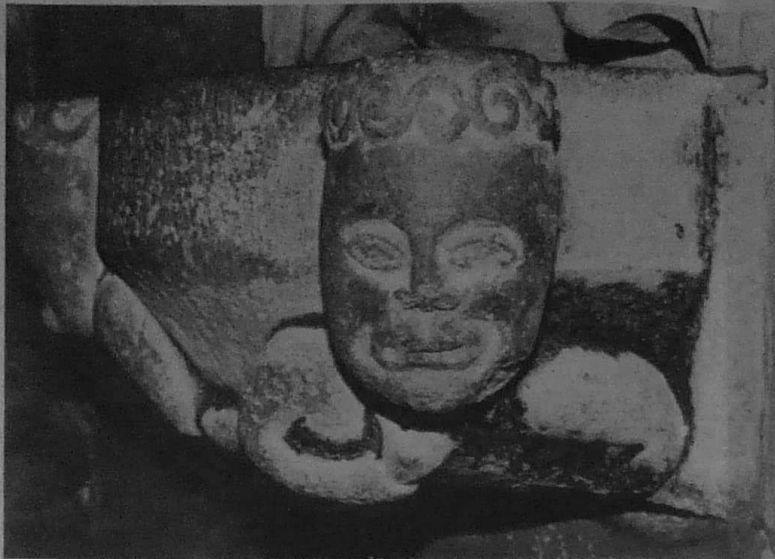
Une des deux têtes du bénitier encadré dans le mur : elle présente un visage plus fin et plus agréable que l'autre. L'artiste avait deux modèles ou a su distinguer des types humains différents.

Près de la porte de droite, un beau bénitier surmonté d'un arc gothique. Il est orné de deux têtes assez curieuses et surmonté d'un Christ que l'humidité commença malheureusement à effriter. Ce sont encore des vestiges de l'ancienne église.

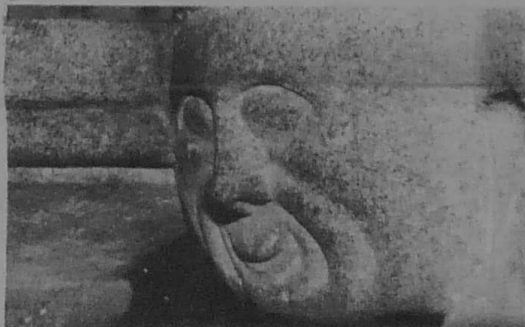
Une sculpture des fonts baptismaux : elle paraît très moderne dans sa schématisation. De grosses rides creusent les joues rebondies autour d'un large sourire.

plus la lourde cuve en plomb qui contenait l'eau baptismale, le couvercle en bois signé de Le Merrer, un ébéniste dont nous reparlerons, se trouve dans un comble. Baissons-nous et regardons, six têtes sculptées avec une très grande fantaisie. Suivons-les à partir du trou d'évacuation des eaux : n^o 1, surface lisse sans sculpture ; n^o 2, un visage qui marque une grande tristesse ; n^o 3, deux traits esquissent un fin sourire, un seul œil est dessiné en ovale ; n^o 4, deux yeux, la lèvre supérieure est plus proéminente ; n^o 5, un visage paisible aux yeux plissés en un simple trait ; n^o 6, s'opposant à la tristesse du n^o 2, les mêmes rides du visage encadrent cette fois un large sourire.

Il y a certainement là un symbolisme ; pour notre part nous suggérons d'y voir le passage du néant puis de la tristesse de l'homme sans Dieu, à la joie du baptisé. Pour l'exécution, ces fonts ressemblent

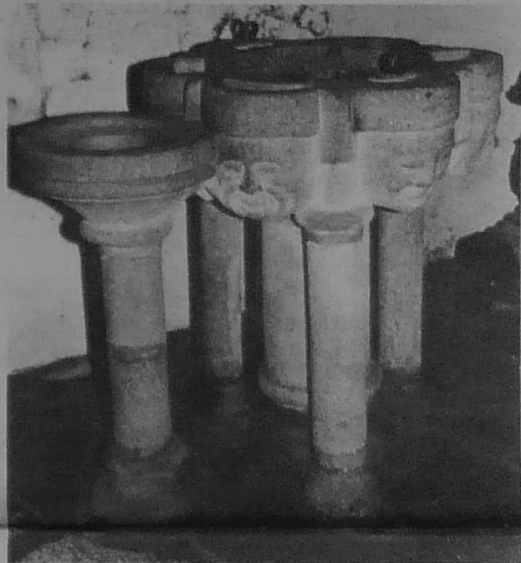
De quand datent les fonts baptismaux ? Peut-être seulement de la reconstruction de l'église au siècle dernier. Peut-être sont-ils aussi anciens que ceux de Brélévenc ; ils portent les traces d'un badigeon blanc dont ils ont été enduits à une époque indéterminée.

à ceux de Brélévenc, qui proviennent en fait de Plestin : là, les quatre figures ou s'opposent également joie et tristesse sont plus finement travaillées et par exemple la chevelure est représentée. Même artiste ? Ou plutôt libre inspiration sans plagiat ?

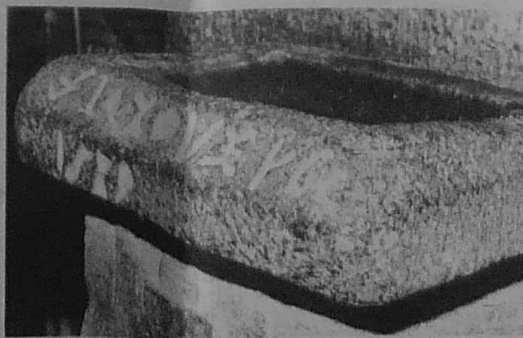
Le bénitier près du proche d'entrée est une pièce curieuse : grec ou hébreu ? Les caractères qu'il présente sont en fait des marques d'artisan.

Près de la tour, à droite, un bénitier porte une curieuse inscription. Ce ne sont pas des signes cabalistiques, mais des marques de tâcherons sous lesquelles ont lit la date 1589. M. Pierre de La Haye, consulté sur ce point, nous écrit ceci : « Ce sont des marques de tâcherons assez banales, sauf la 7^e vers la droite, qui pourrait être le signe d'un tâcheron lui-même fils, voire petit-fils de tâcheron... sous expresse réserve. En France, ce genre de signes ne survit guère au XV^e siècle, alors qu'en Bretagne il se prolonge au XVI^e. Ces marques ne nous indiquent pas l'identité des tâcherons qui les ont gravées. Quelquefois, elles aident à comprendre que ces tâcherons travaillaient en équipes volantes, allant d'un chantier à l'autre, dans un cadre géographique difficile à cerner. Les marques n'étaient pas seulement le signe individuel du tâcheron ; elles guidaient la main-d'œuvre dans le délicat ordonnancement des pierres taillées ; les pierres étaient trop pesantes pour que l'on ait pu se permettre d'hésiter dans leur pose ».

M. de La Haye nous a en outre confié que ces inscriptions présentent ici un caractère rare : tous les tâcherons ont signé sur la même pierre. Quand ? Lors d'une reconstruction de l'église, vers 1589, probablement. Pourquoi ? Cela restera leur secret. On ne retrouve pas de tels signes ailleurs dans l'église.
