GUINGAMP et le TRIEUX

une cohabitation difficile (1800 – 1947)

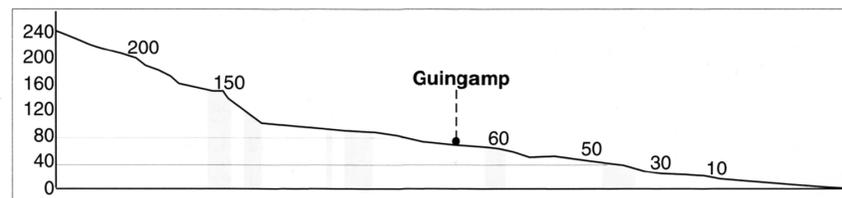
Profil longitudinal du Trieux (service du nivellement général 1929)

L'échelle des hauteurs est exagérée 50 fois.

La structure de pénéplaine se reconnaît à ce que les couches de terrain sont tranchées presque à la verticale pour la pente de la vallée.

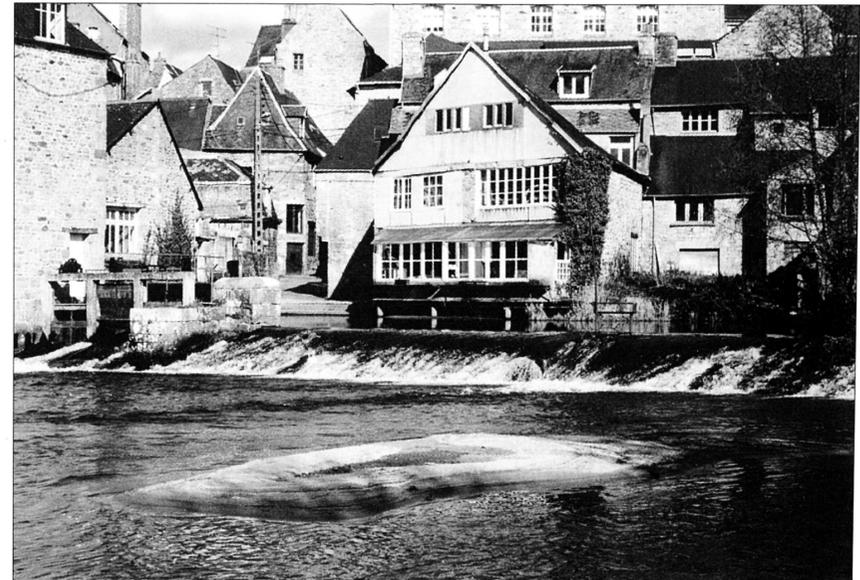
Dépôt en aval du déversoir du Moulin de la Ville

La diminution de la pente du cours de la rivière entraîne un ralentissement de la vitesse du courant et, par voie de conséquence, elle abandonne une grande partie des débris solides qu'elle a en suspension. Il suffit de voir, après les crues, les dépôts accumulés dans le lit lui-même : petit bras du pont de Sainte-Croix, Saint-Sébastien, au pied du déversoir, là où le Trieux se divise en deux bras. Et, en ce printemps 2000, il faut voir, au long des sentiers de promenade, les tonnes de sable laissées sur les berges par la crue de Noël.

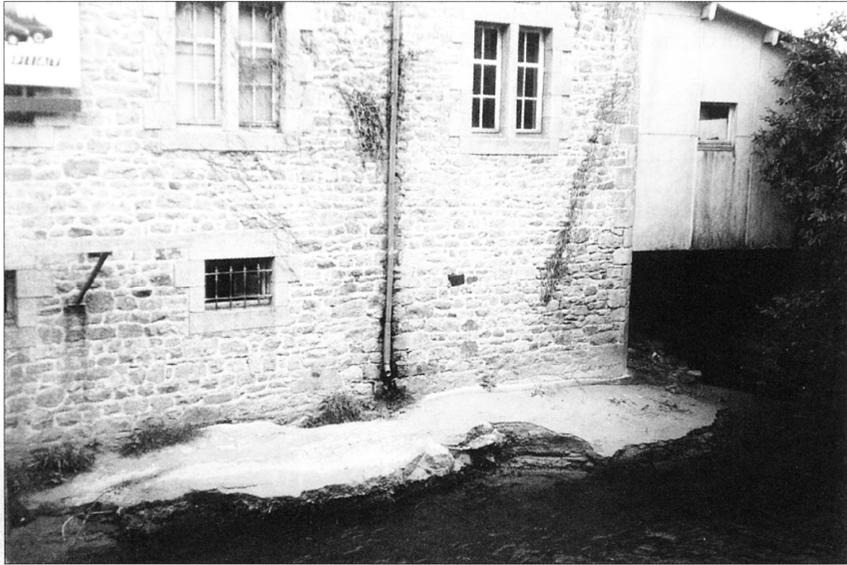
Dépôt en amont du 2^e pont Saint-Michel

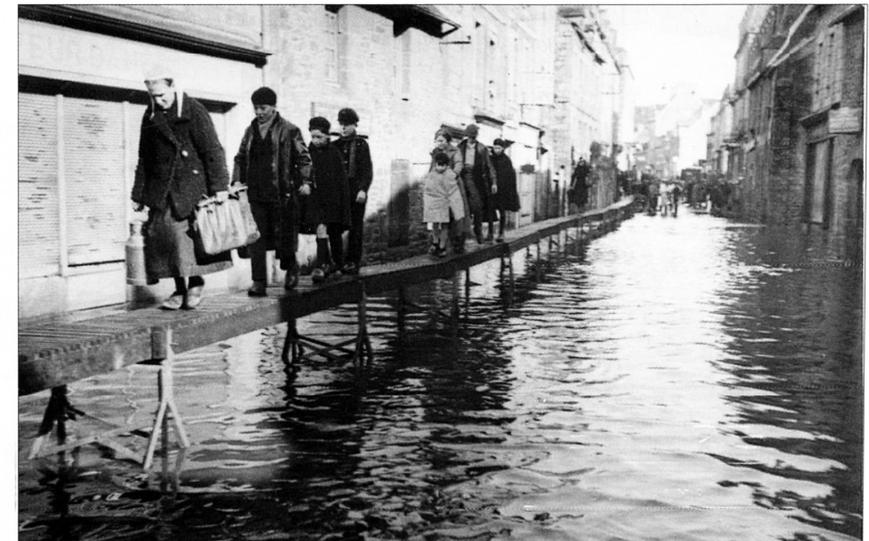
Les passerelles installées rue des Ponts St-Michel

Après la crue de 1910 on évoque la possibilité de passerelles également : s'il n'y a pas trop d'eau ou trop de courant... Elles ne sont pas encore construites lorsque surviennent les crues de 1929.

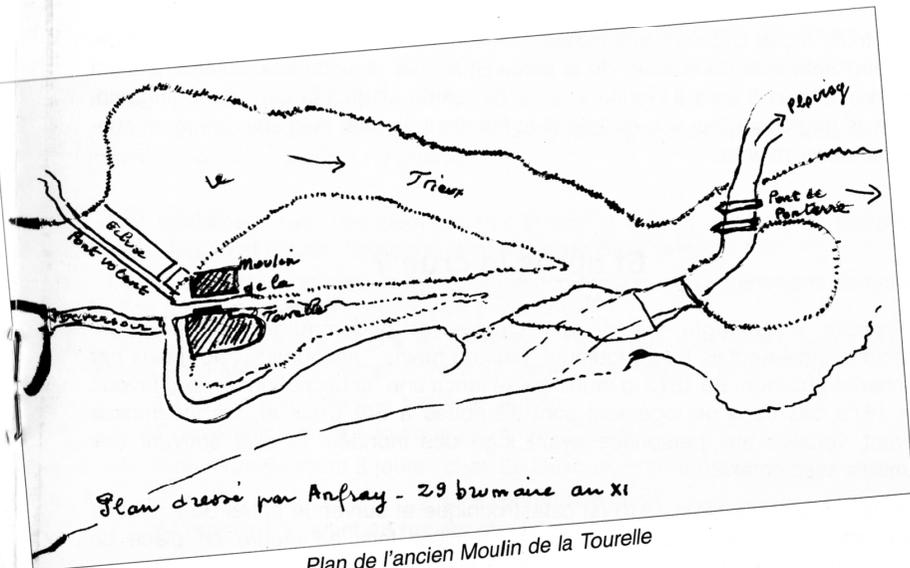
Plan dressé par Anfray - 29 brumaire an XI

Plan de l'ancien Moulin de la Tourelle

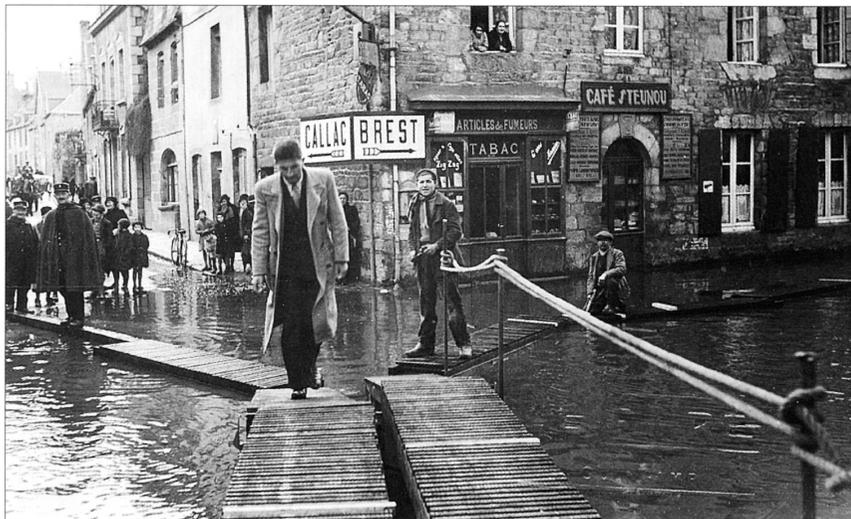
Les passerelles installées au carrefour de la rue des Salles

Par la suite la ville disposa d'un stock important de ces passerelles installées dès qu'il y a menace d'inondation... si on a pu, du moins, la prévoir.

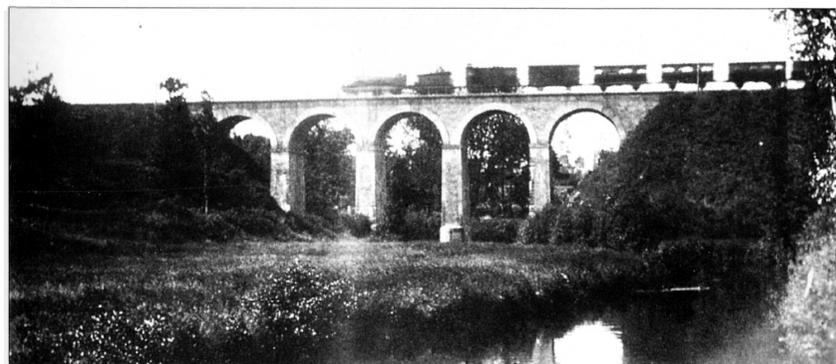
Un train sur le viaduc de Sainte-Croix

La rivière, au niveau du pont, se divise en deux bras. L'eau s'écoule non seulement par les quatre arches en granit (à gauche) mais aussi par les ponceaux à tablier horizontal situés à droite. Soit un débouché total de 24m 60. Quant au viaduc, s'il a cinq arches, trois sont beaucoup trop élevées pour servir à l'écoulement des eaux. Certes le remblai n'est pas la cause déterminante des inondations de Ste Croix mais ces travaux les aggravent et, surtout, augmentent la durée du stationnement de l'eau dans le faubourg. Déjà, après les inondations périodiques, certaines maisons restent humides pendant six mois... Que sera-ce si ce phénomène s'accroît ?

" Le viaduc ne peut être considéré comme cause des inondations. " ⁽²⁰⁾

3°) Et de trouver les responsables : " Ce sont les moulins de Ste Croix qui sont responsables des inondations : la crête du déversoir n'étant que de quelques centimètres en contrebas des rues du village. Il faut donc supprimer ces moulins et l'État, n'ayant aucune responsabilité, ne saurait payer. "

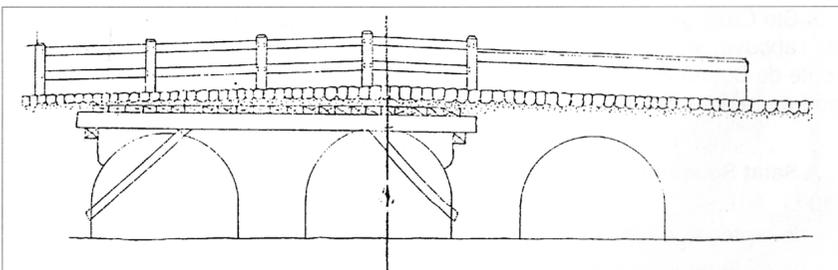
A-D. 35, C 507

*Plan, élévation et coupe d'un pont
en bois à construire au pont St Michel
de Guingamp du côté de la ville
A Guingamp le 28.7.1913 P. M. J. P.*

*Vu pour les détails, voir les ponts de
Saint-Michel, à Guingamp le 28.7.1913*

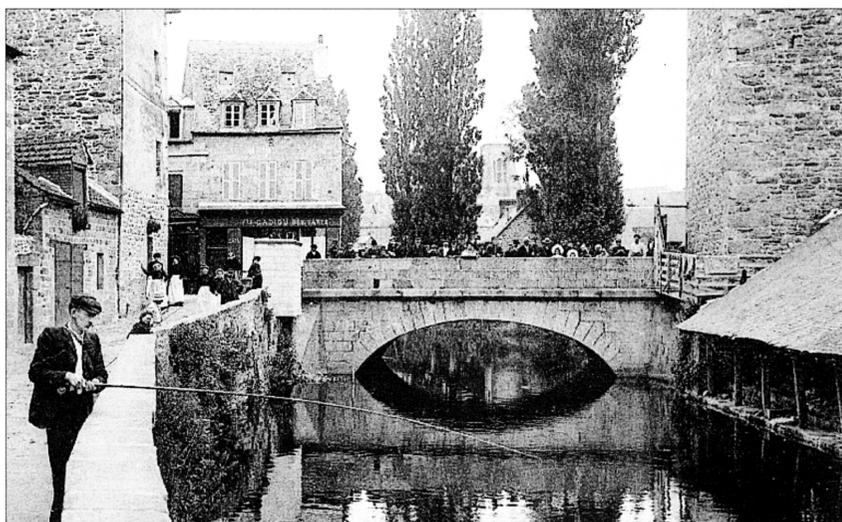
Le Pont Saint-Michel

Les nouveaux ponts de pierre ont une ouverture en anse de panier, l'écart entre les culées de 9 m, la hauteur sous clé 2 m 70, le débouché 19 m².

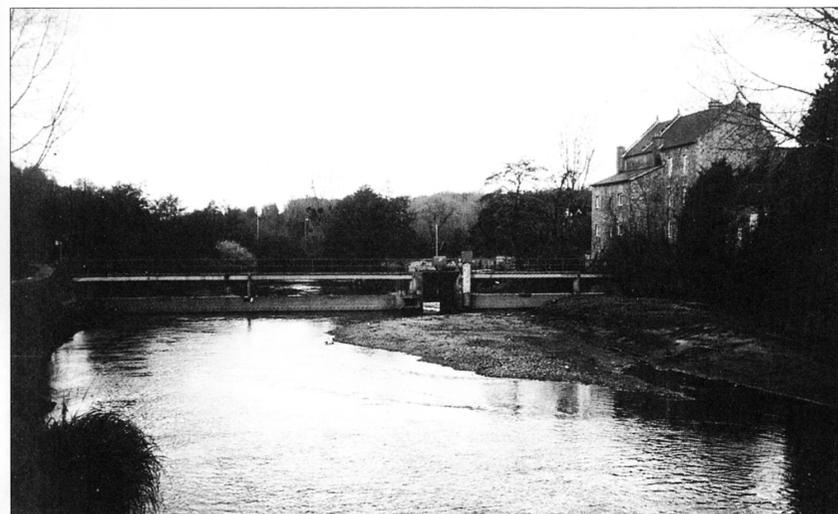
Actuellement, en amont du barrage, près de l'ex-minoterie de Saint-Sauveur, il y a d'importants dépôts qui commencent à être fixés par la végétation.
